RAPPORT FINAL

ACCIDENT

survenu le **05 septembre 2015**

entre le **Boeing 737-800** immatriculé

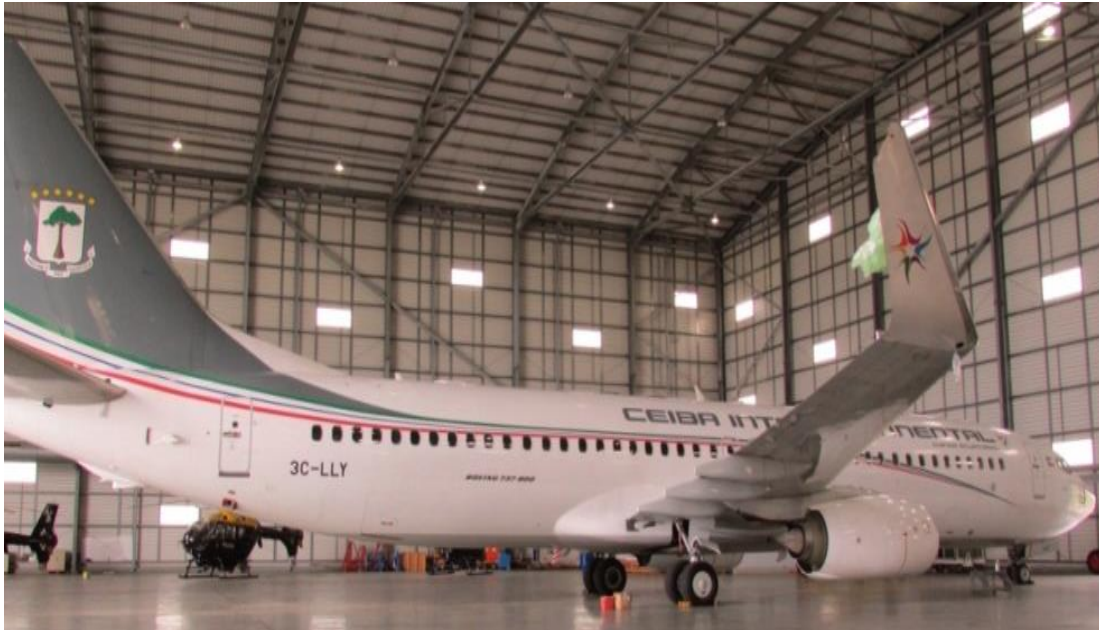
☞ Une partie du « WINGLET » DROIT de l'avion 3C-LLY arrachée et non retrouvée.

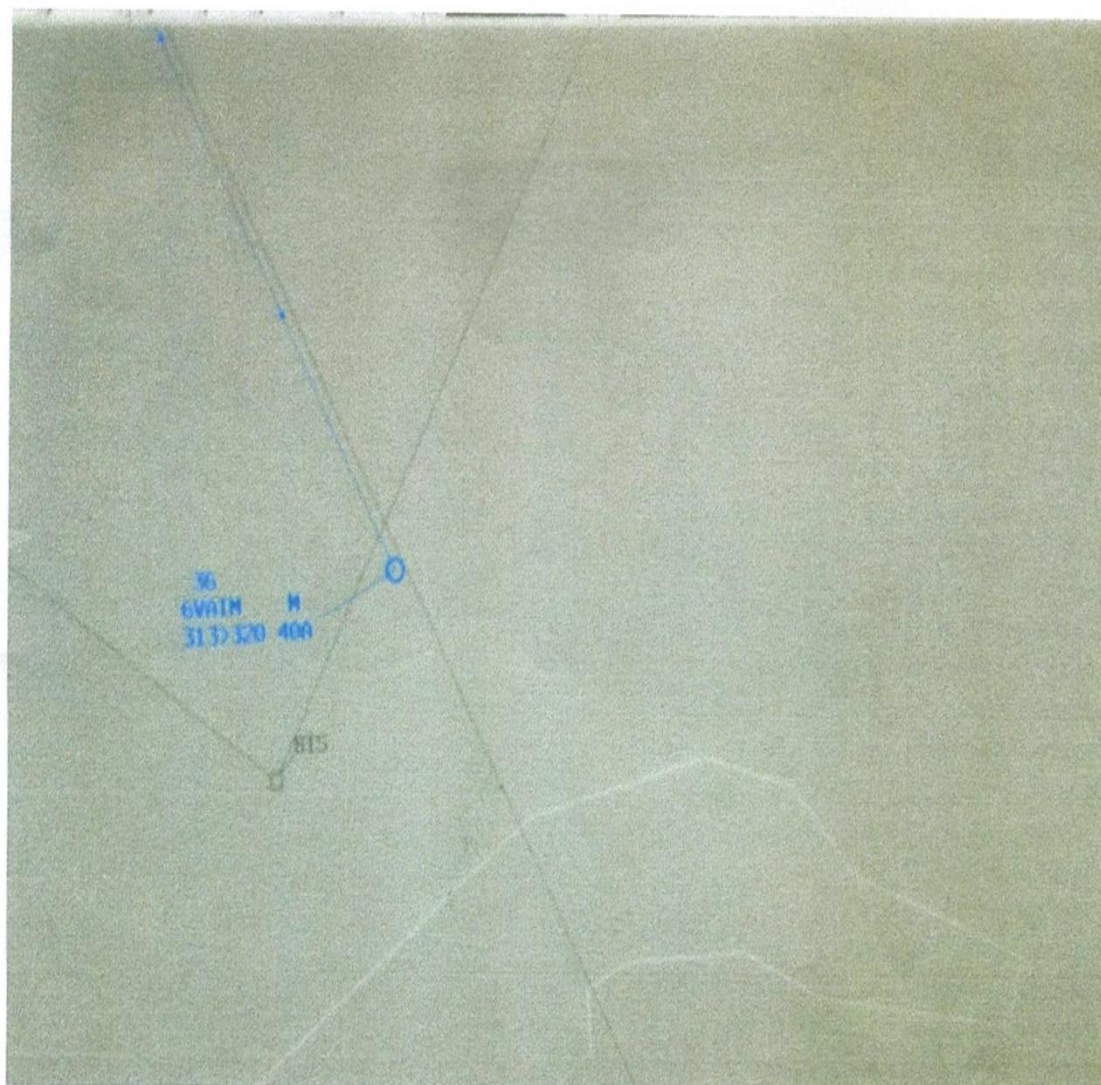
02H37MN

- Le 10/07/15, l'équipage a signalé une différence de 200 pieds entre les deux altimètres au niveau de vol 310 ;
- Le 23/07/15, le 6V-AIM est rentré en conflit avec le vol ARA387 qui était au FL310 et en sens opposé. L'équipage lisait à l'altimètre 32.000 pieds

(FL320) alors qu'ARA387 le voyait sur son TCAS au FL 310. Quand il est passé sous couverture radar, il a été détecté au FL313 au lieu du 320 annoncé.

6VAIM en zone couverture RADAR

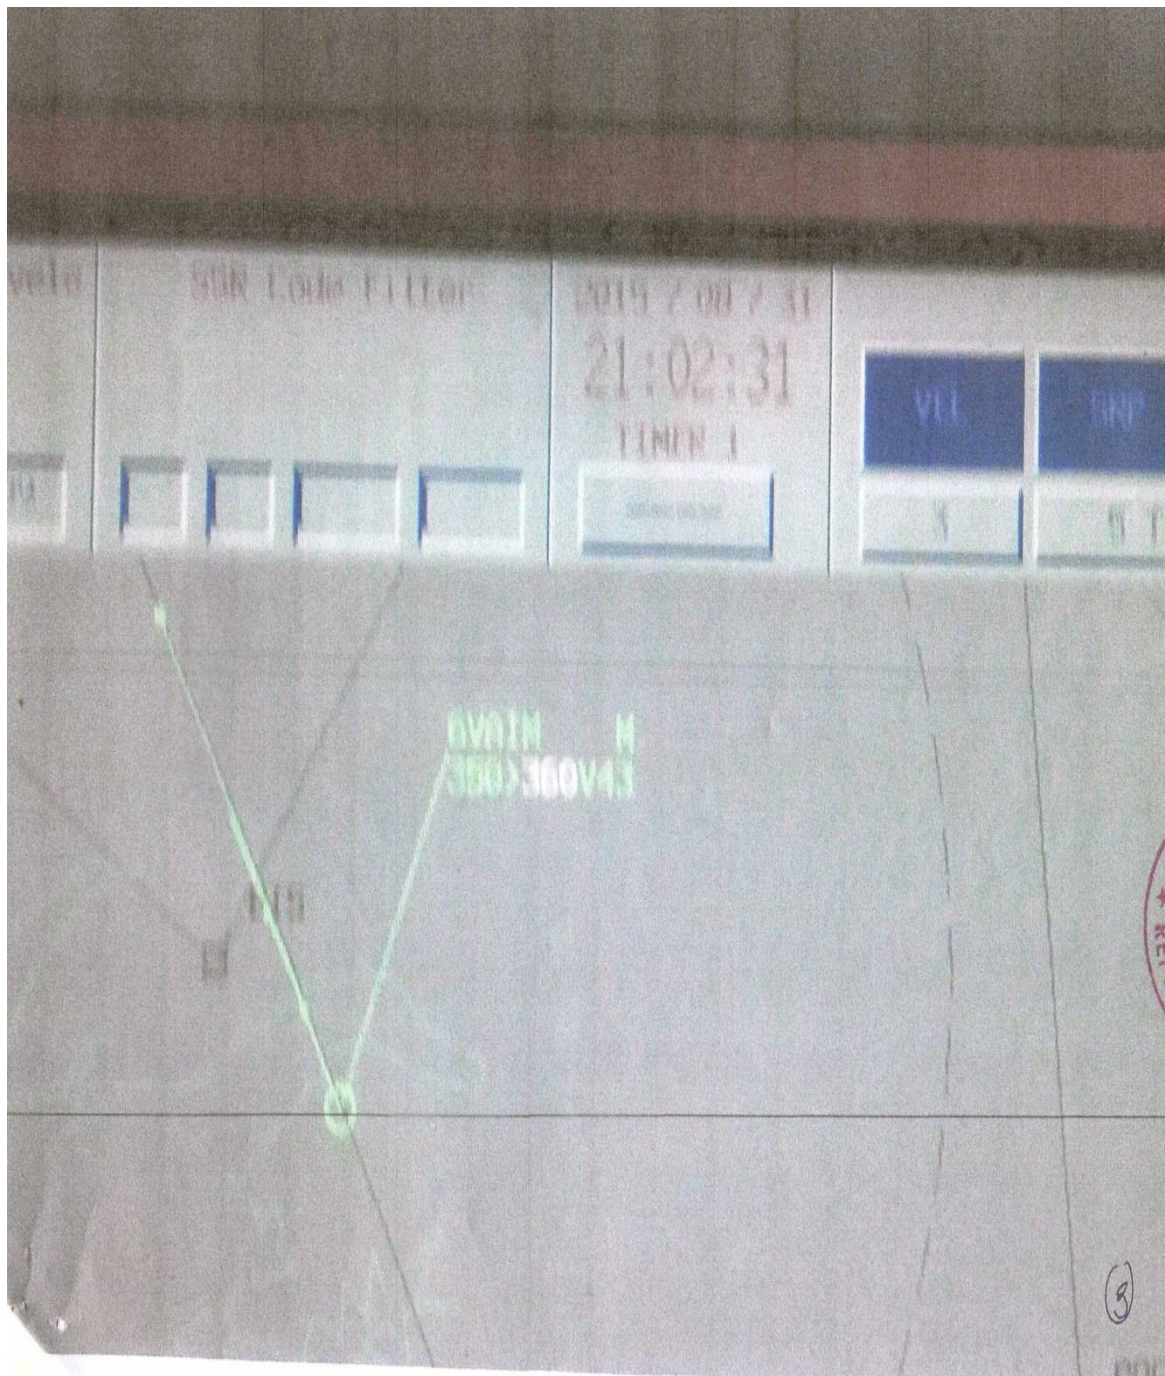
- Le 31/08/15, le 6V-AIM était coordonné par Roberts : Point SESEL à 20H55 et FL 360. Une fois en contact radar, il était détecté au FL 350 sans aucune révision ou autorisation. **Interpelé, il s'est mis à remonter.**

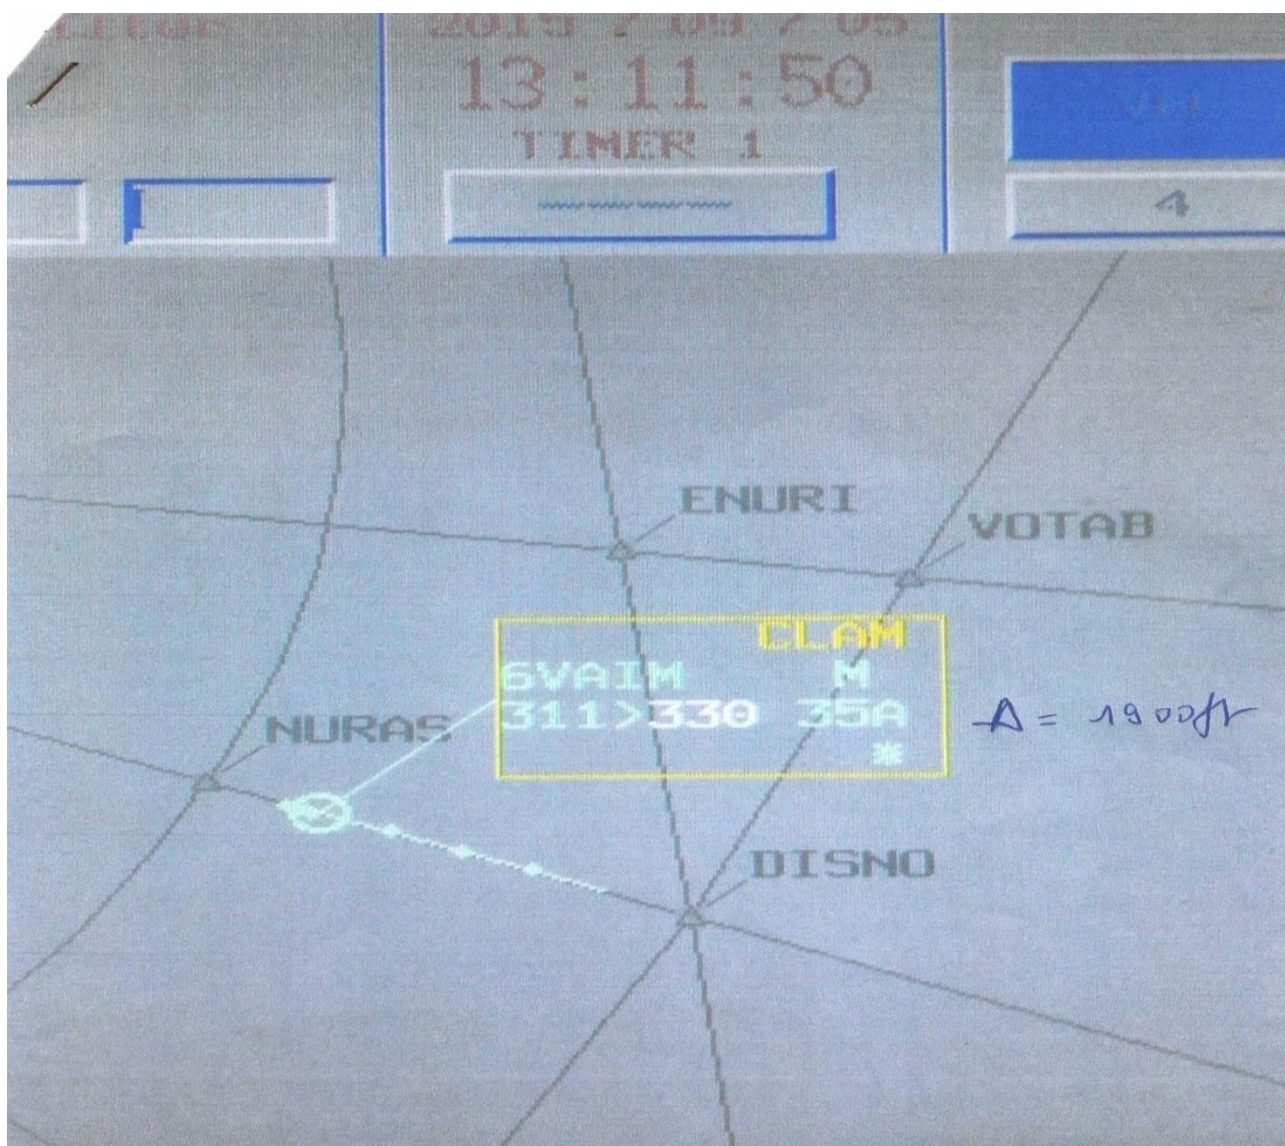
- Le 05 septembre 2015 (jour de l'accident), au vol aller (DKR-OUA), le 6V-AIM a provoqué le déclenchement de deux alarmes CLAM Radar (différence significative entre le niveau de vol autorisé et le niveau de vol détecté par le RADAR) entre les points NURAS et DISNO :
 - ❖ Alarme 1 : 6V-AIM au FL 311 au lieu du 330 autorisé (à 13H11'50") ;
 - ❖ Alarme 2 : 6V-AIM au FL 333 au lieu du 330 autorisé (à 13H16'21").

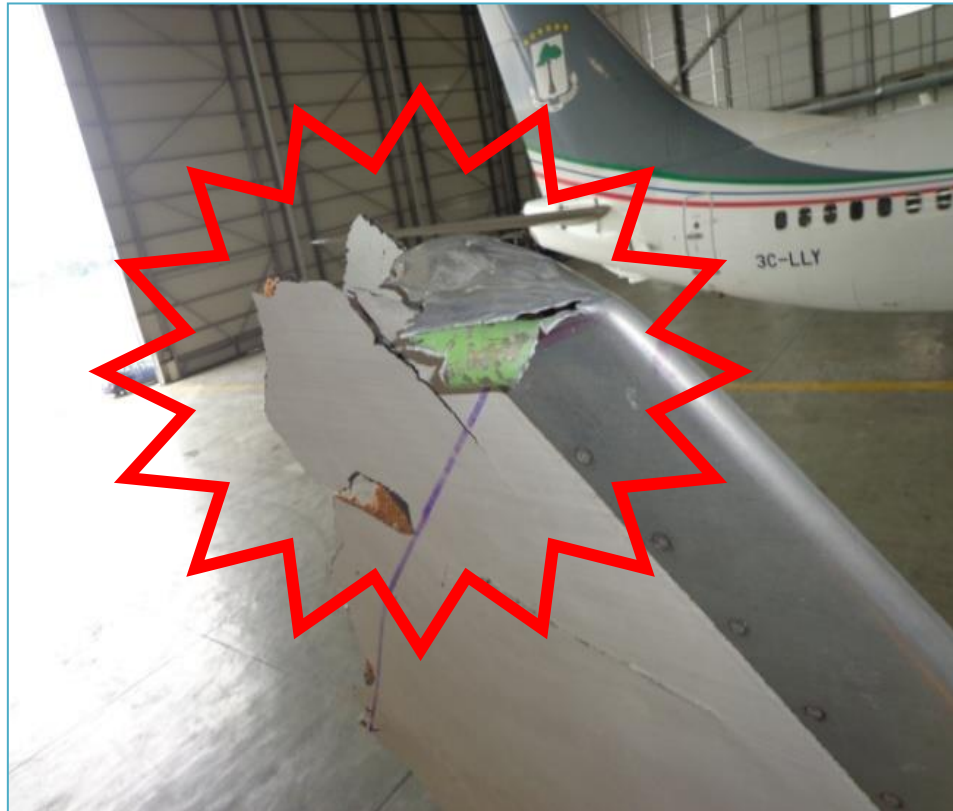
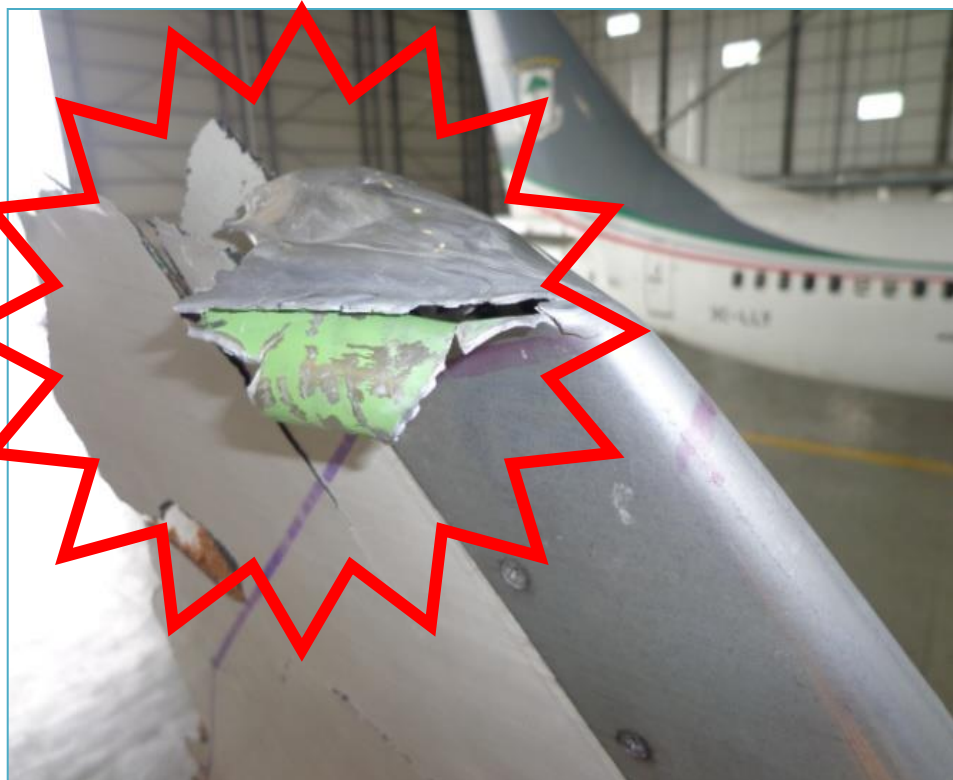
Vues sur la partie supérieure du WINGLET arrachée

Nature of Damage: PART OF THE RIGHT WINGLET
HAS BEEN BROKEN DUE TO WAKE TURBULENCE

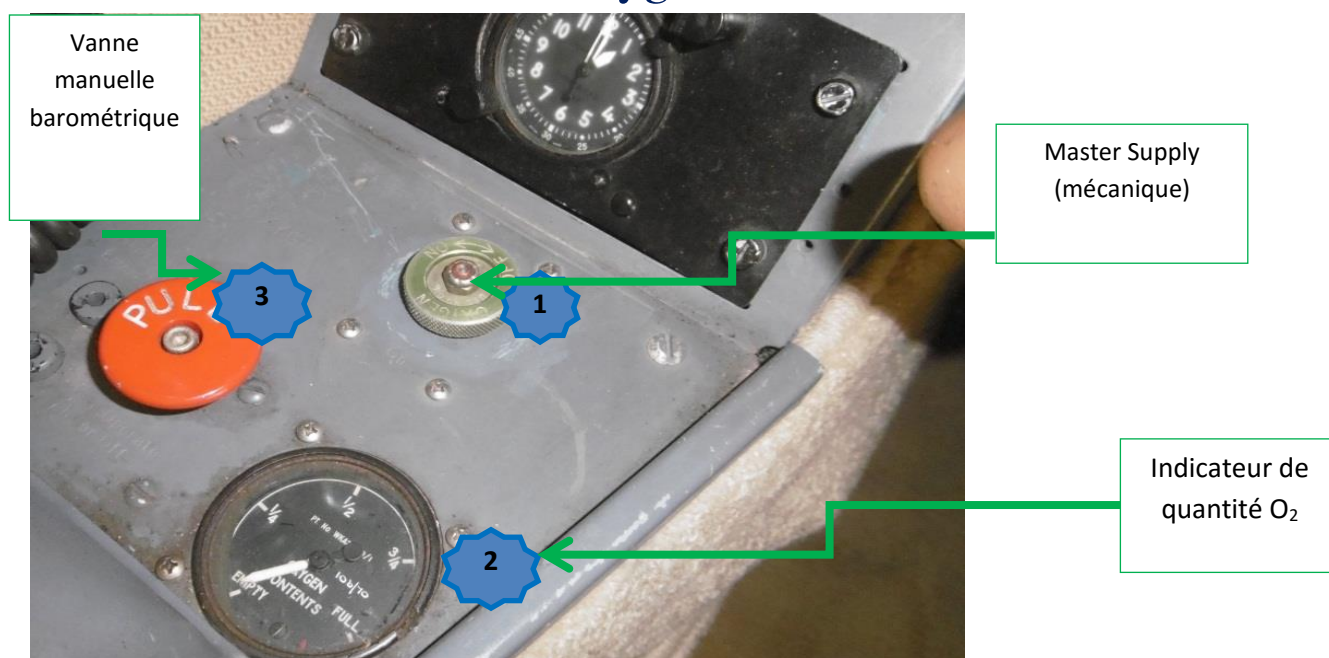
Circuit d'oxygène avion :

Remarque : Il y a lieu de noter que l'oubli d'actionner le bouton d'alimentation et la commande manuelle de la vanne barométrique peut entraîner des conséquences graves en cas de dépressurisation.

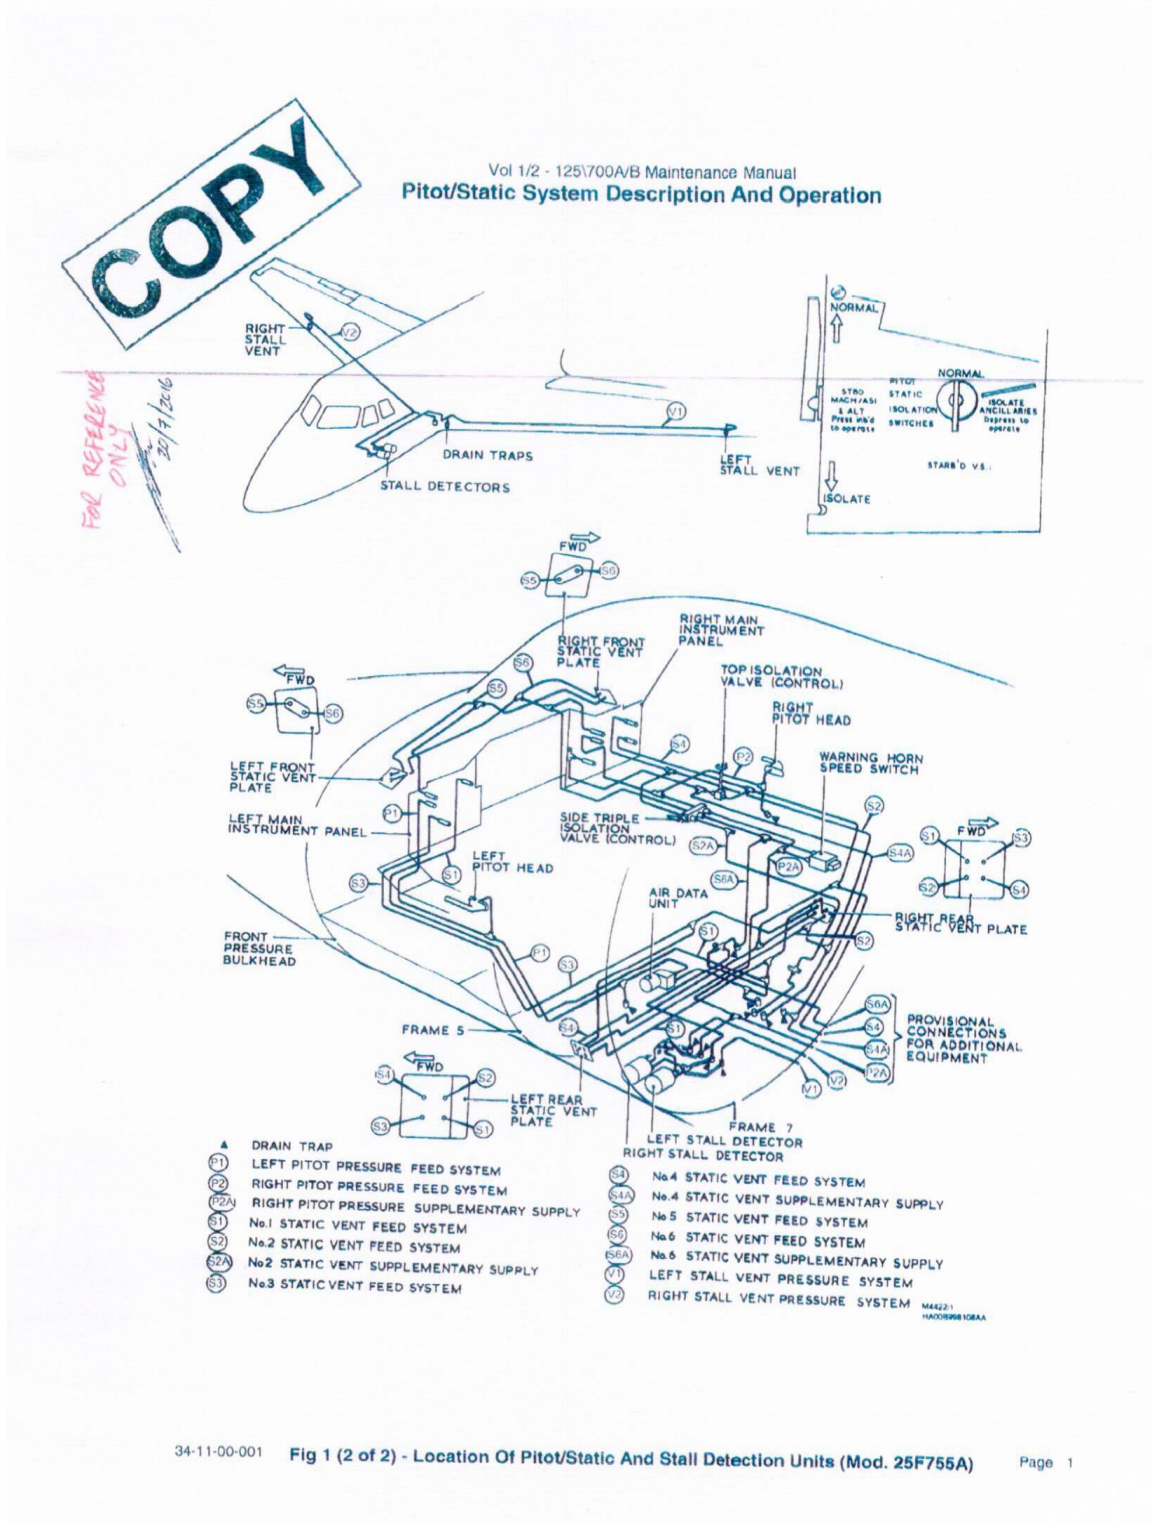
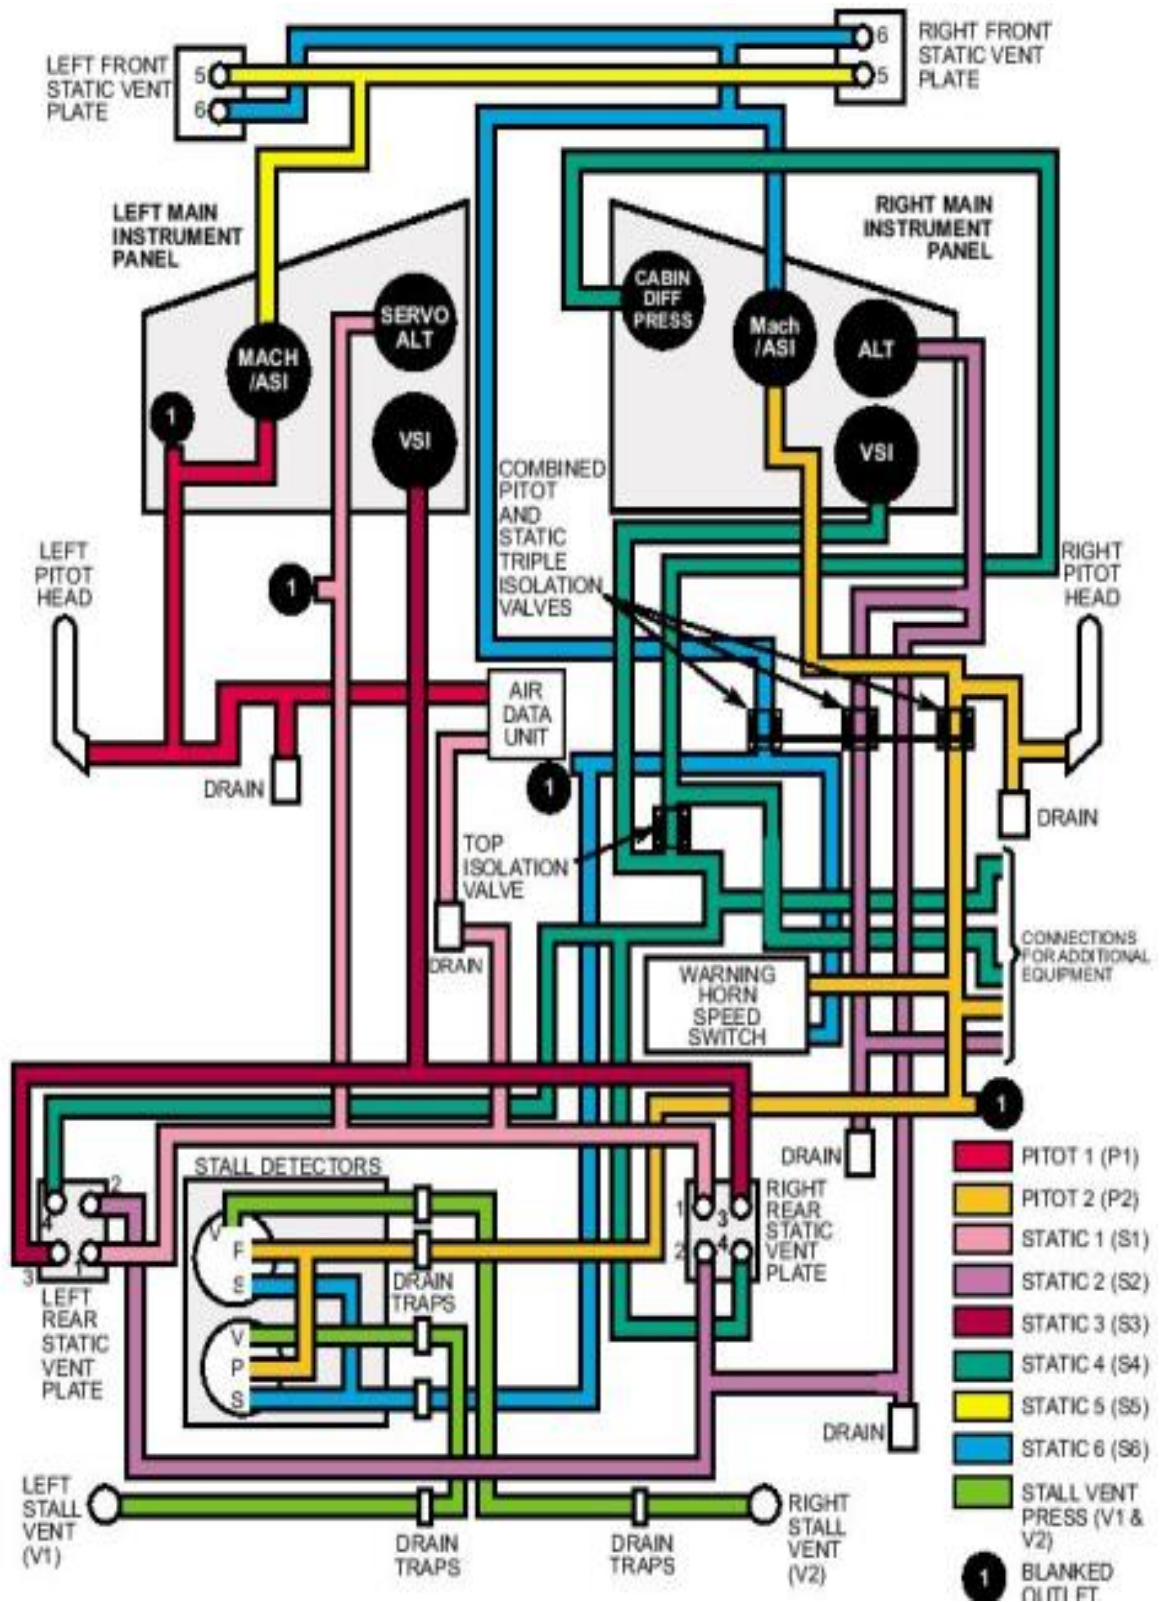
Circuit Pitot-statique 700A

Sur ces vols, les niveaux indiqués par le ou les altimètres et ceux transmis par le transpondeur sont très différents.

Sur ces schémas antérieurs aux modifications effectuées afin de répondre aux exigences du vol en espace RVSM, il y a un ADU (Air Data Unit) qui reçoit ses informations d'un servo altimètre monté sur la planche commandant de bord.

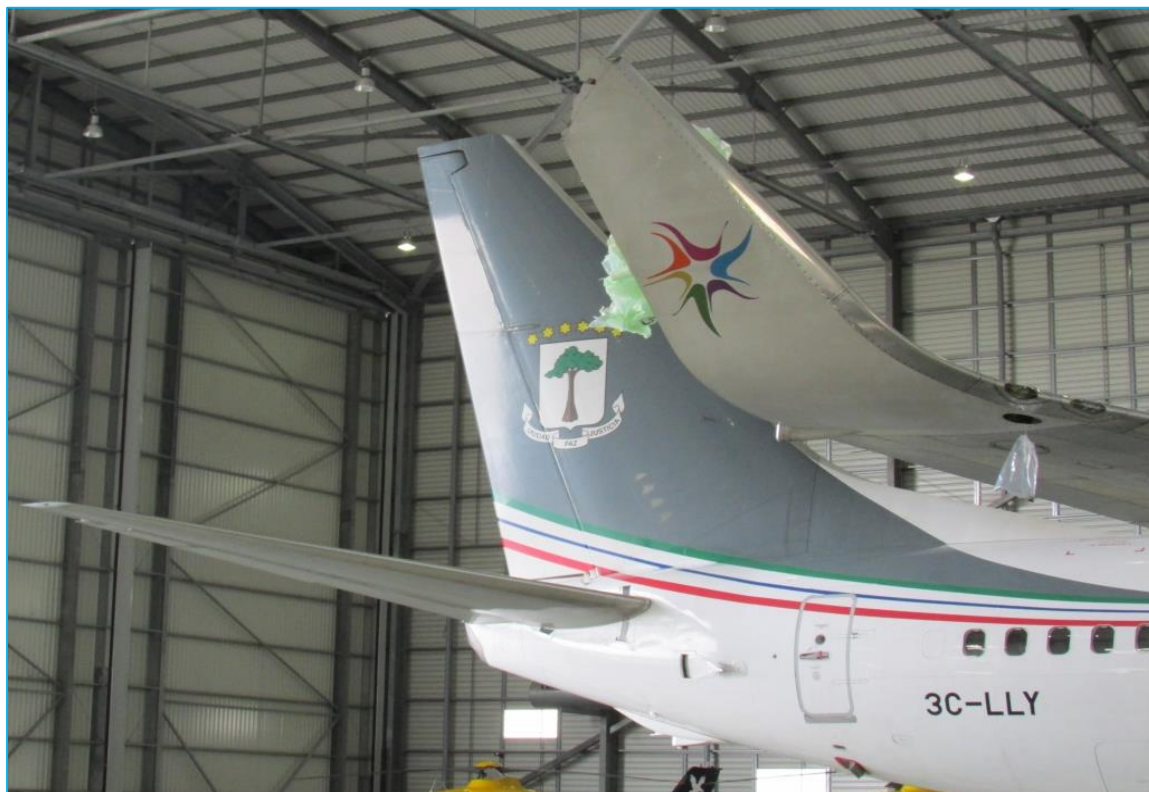
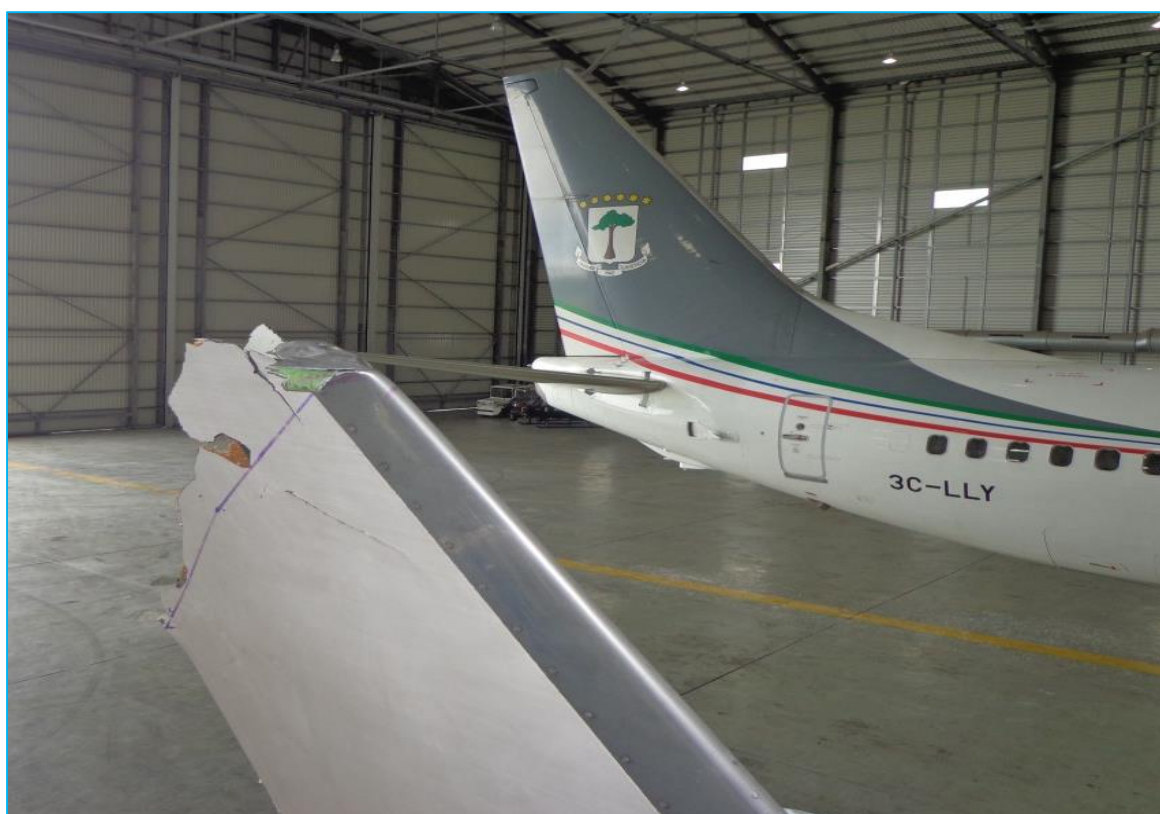
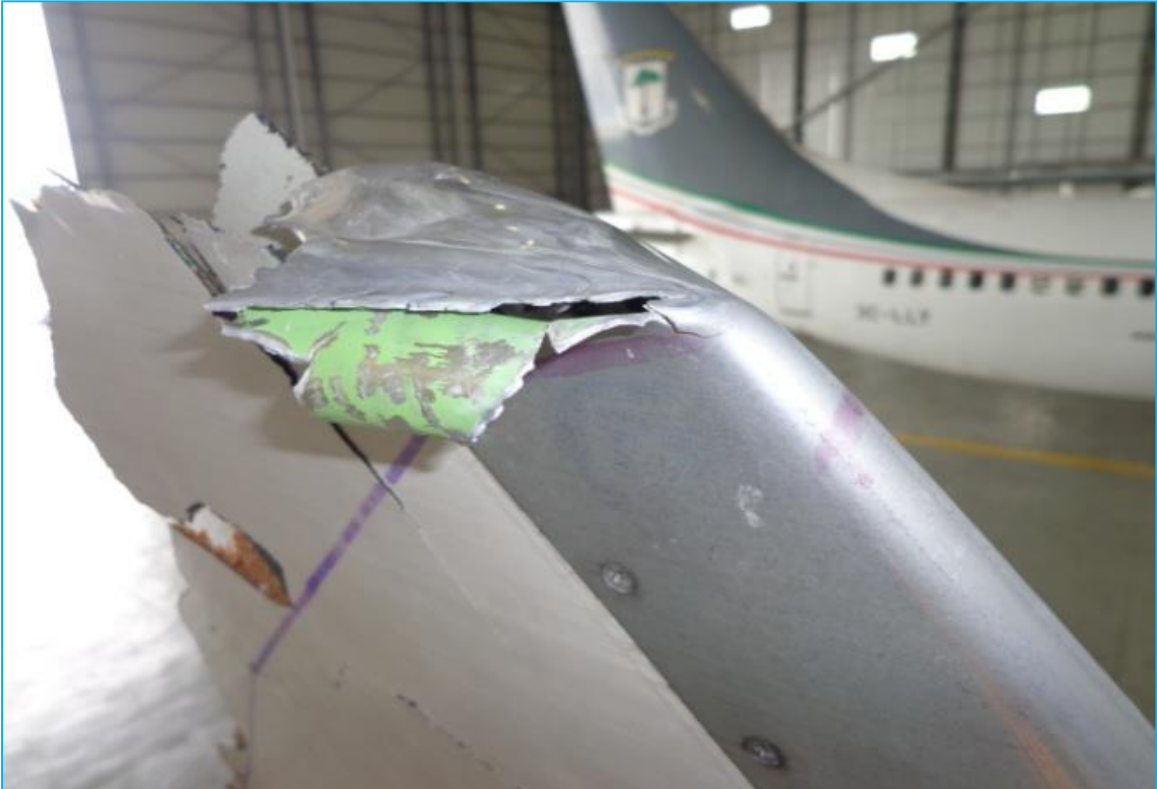
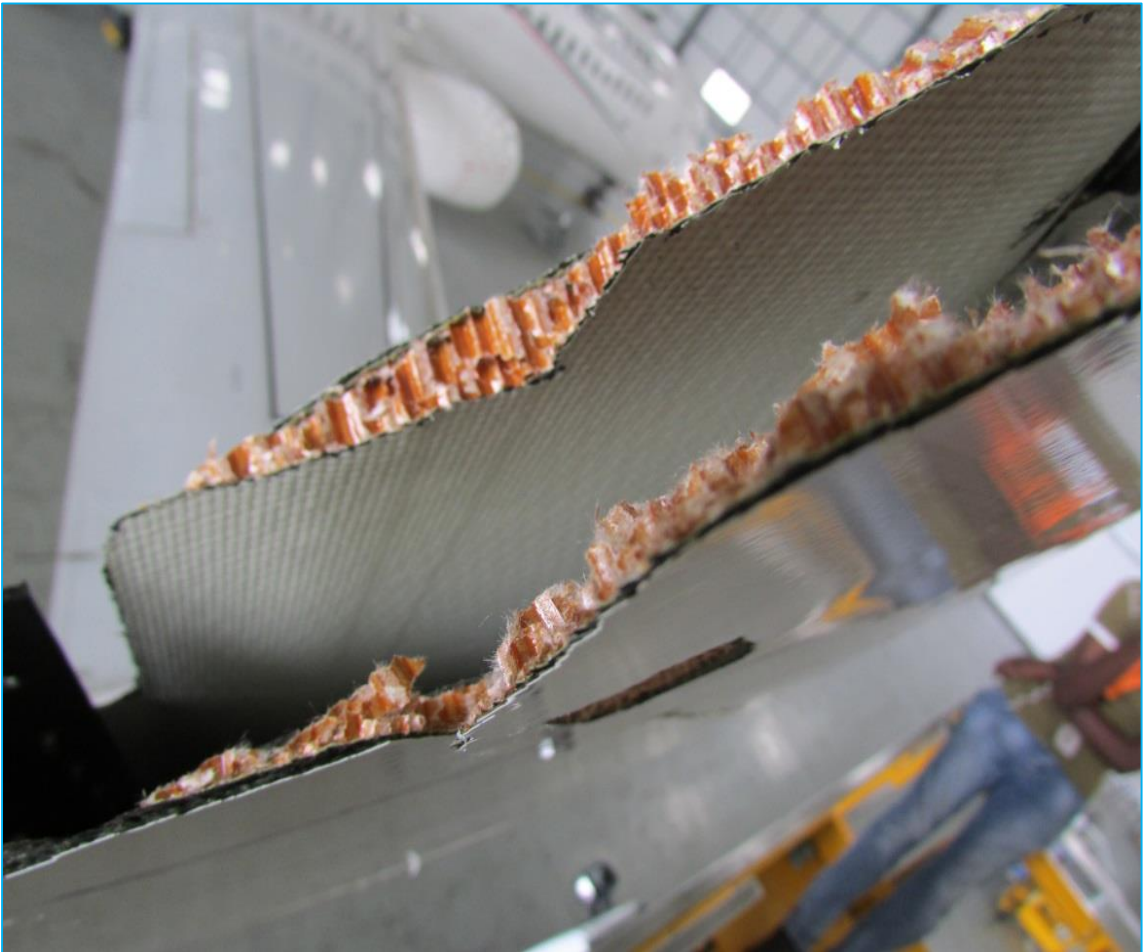
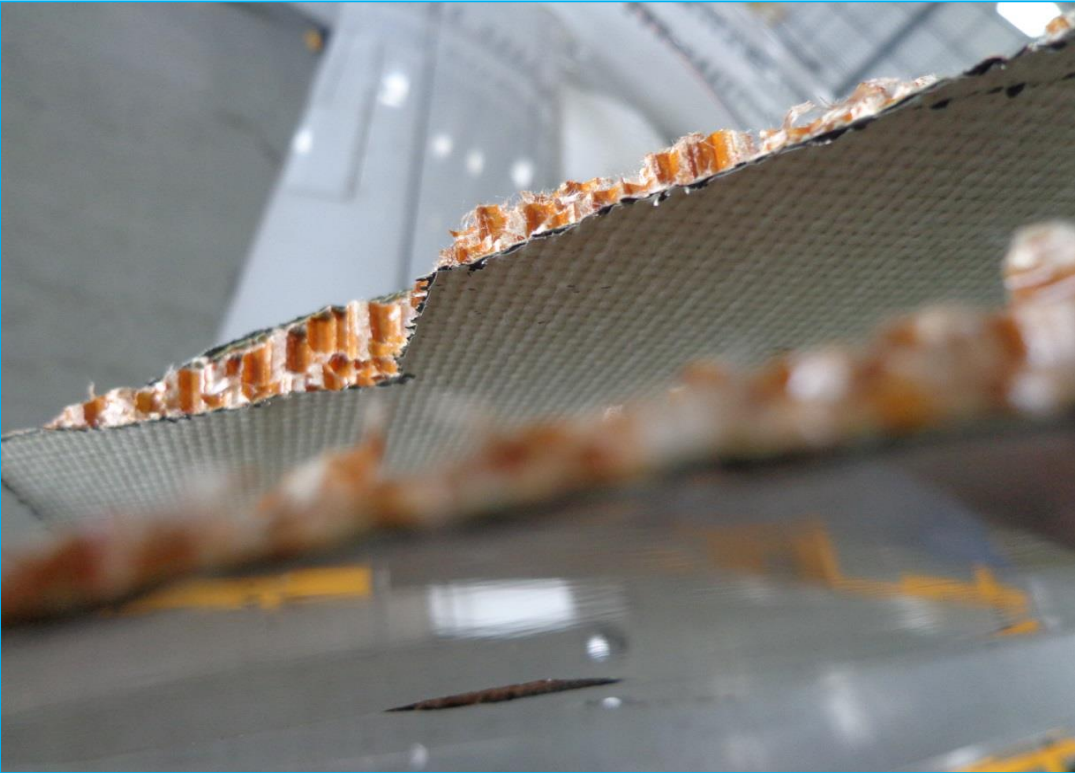
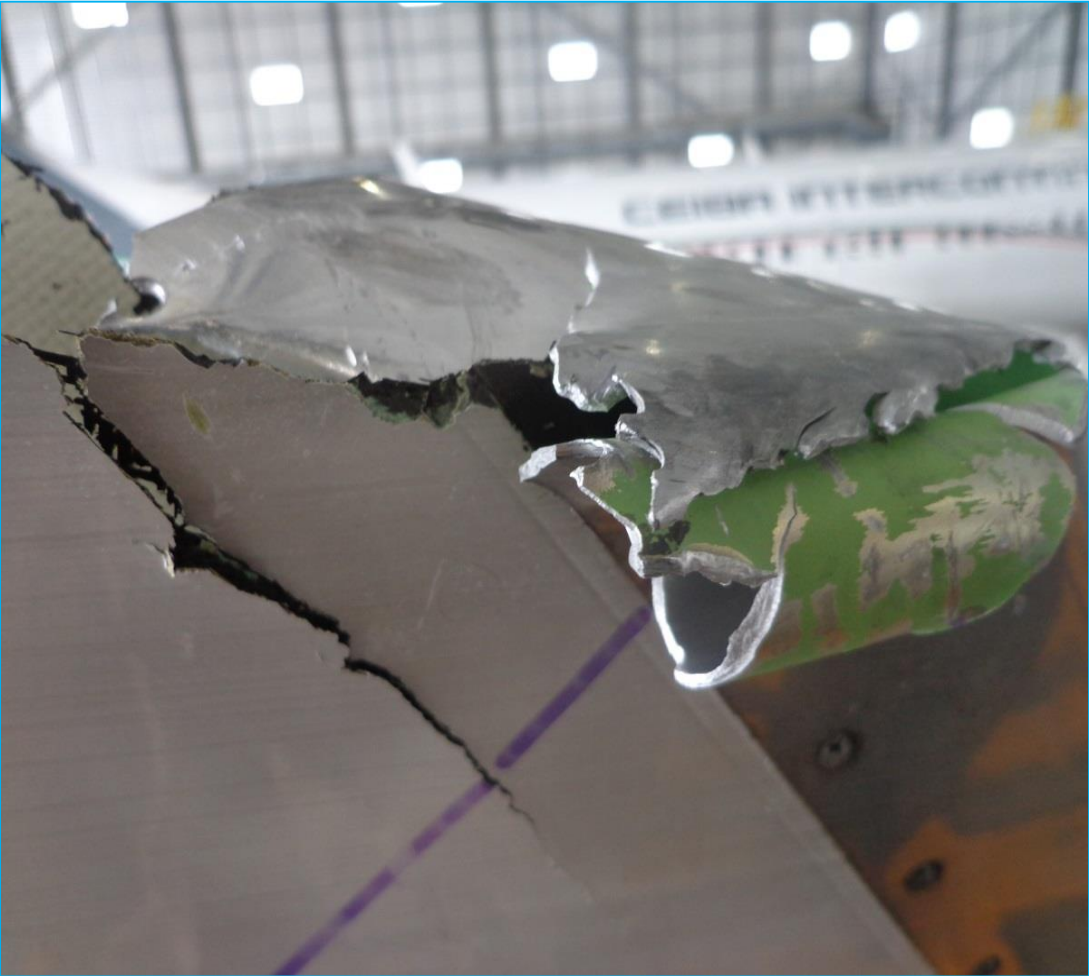
Vues du winglet endommagé du 3C-LLY

During cruise at FL 350 the aircraft has sustained damage (part of the winglet broken) after it suffered a wake turbulence caused by the other plane flying in opposite direction with vertical separation less than 500 feet.

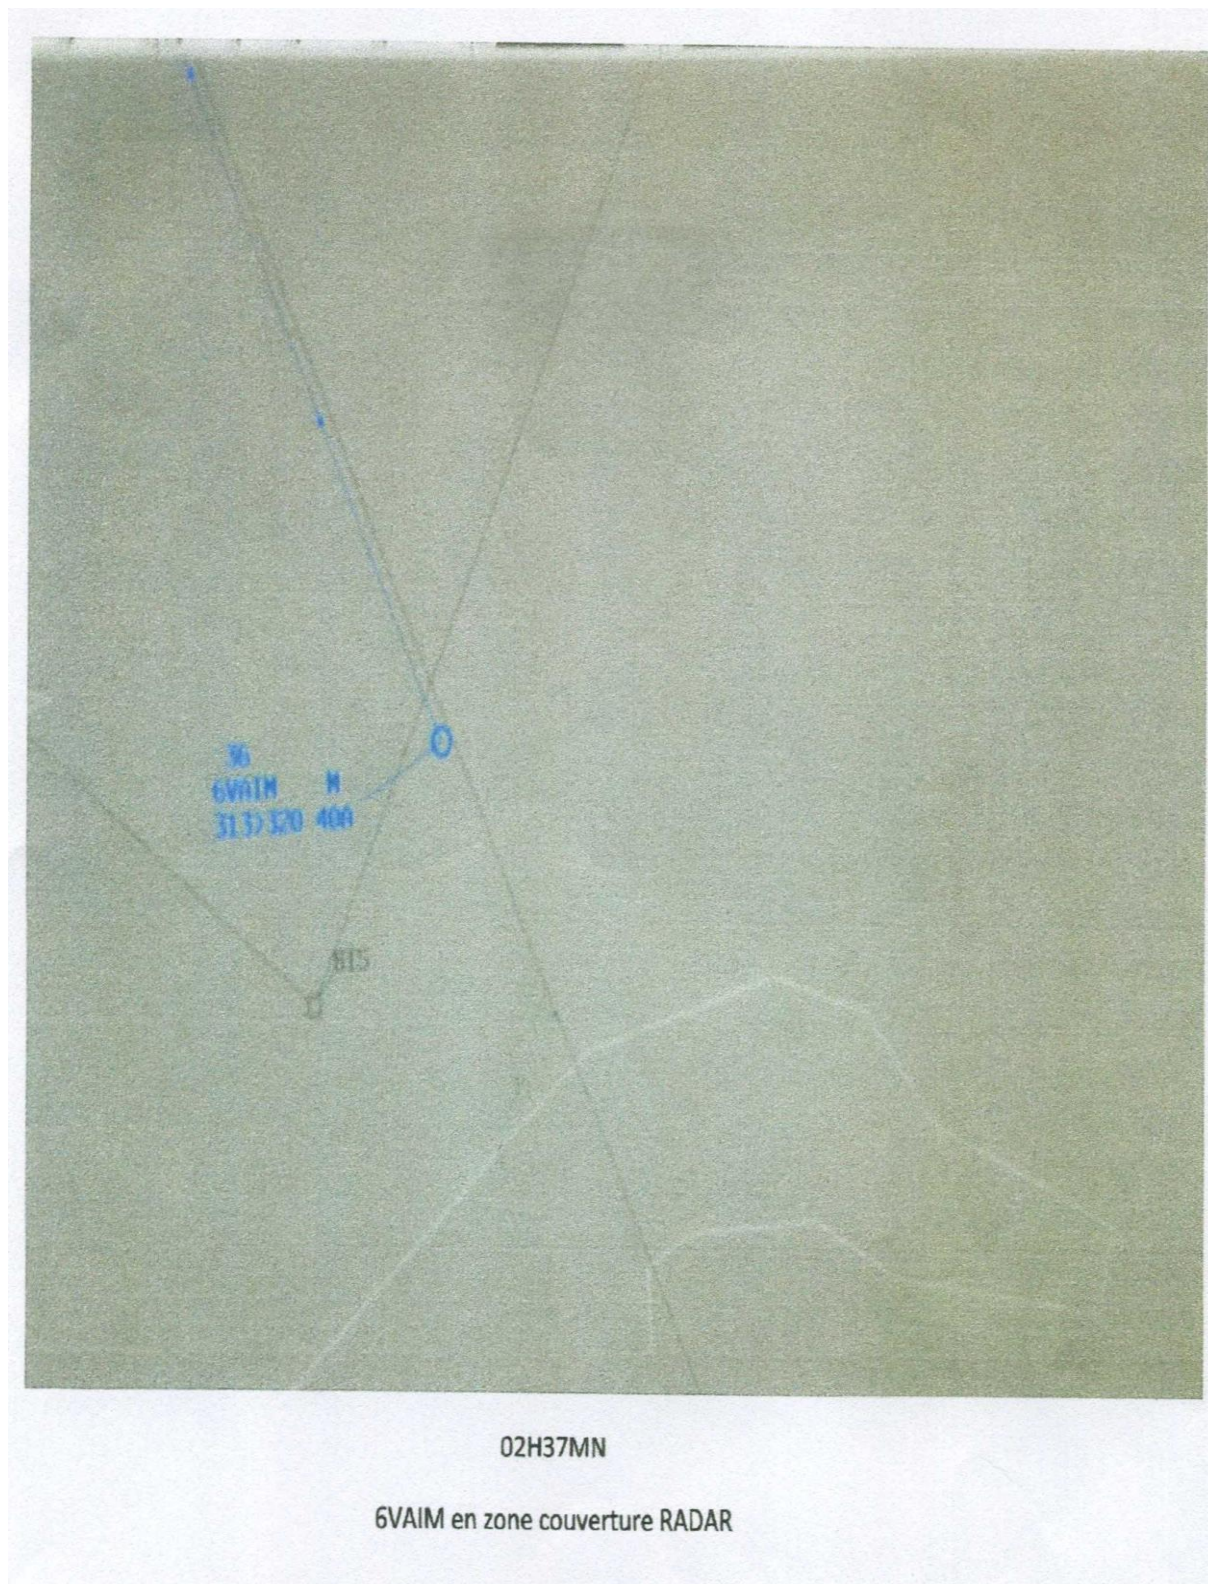
Données radar relatives au 6V-AIM le 23/07/2015

Le 23/07/2015, le 6V-AIM était rentré en conflit avec ARA 387. Entre 02H16'43'' et 02H22'32'' son pilote a annoncé des altitudes incohérentes. Plus tard, il a été détecté au niveau 310 alors que l'altimètre du pilote indiquait 320.
